Sperimentazione Tecnologia Hydropath su impianto

AMAP – Depuratore Fondo Verde – PALERMO

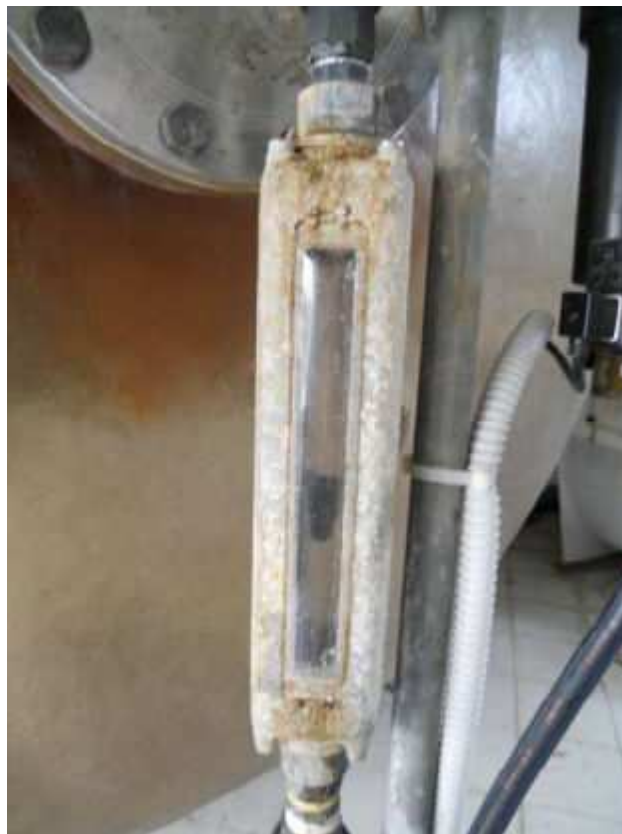
Al livello empirico è stata verificata sin da subito l'azione disincrostante dell'apparecchio. Infatti, a causa di alcuni frammenti di biofilm che si sono distaccati dalla parete interna della tubazione di alimentazione dell'atomizzatore (effetto disincrostante), si è intasato il flussimetro posto subito a monte dell'atomizzatore. Pertanto si è resa necessaria una pulizia straordinaria dello stesso. Questo episodio è avvenuto all'incirca 20 giorni dopo l'applicazione dell'apparecchio Hydropath (vedi foto verifica del 25/09/2014).

Flussimetro dopo la pulizia iniziale

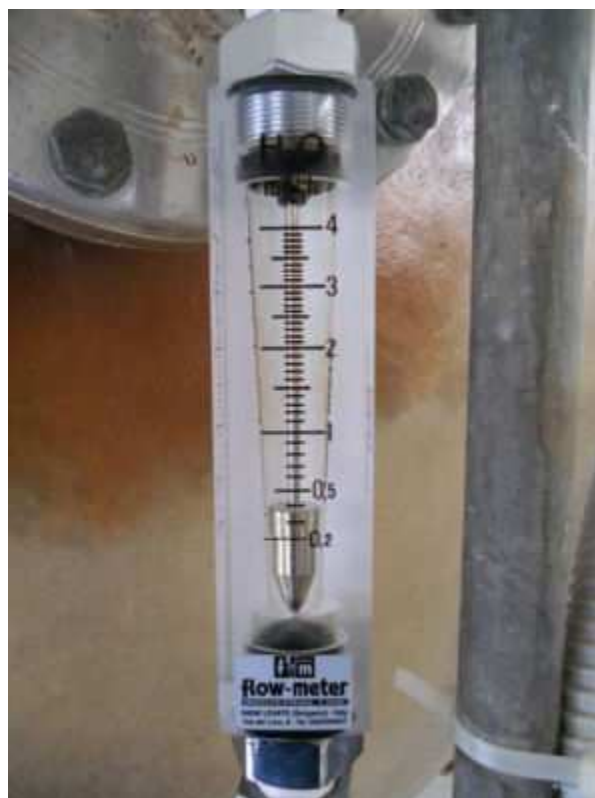
Il 21/10/2014 è stato effettuato un ulteriore controllo con prelievo del campione per l'analisi cristallografica. Anche in questo caso gli apparecchi dell'impianto non presentavano alcun problema. Secondo quanto riferito dal personale dell'impianto, qualche giorno dopo la visita di controllo e prelievo, il flussimetro si è guastato in maniera irreparabile (rottura per vetustà del raccordo filettato in testa) e pertanto si è resa necessaria la sostituzione dello stesso.

Nuovo flussimetro.

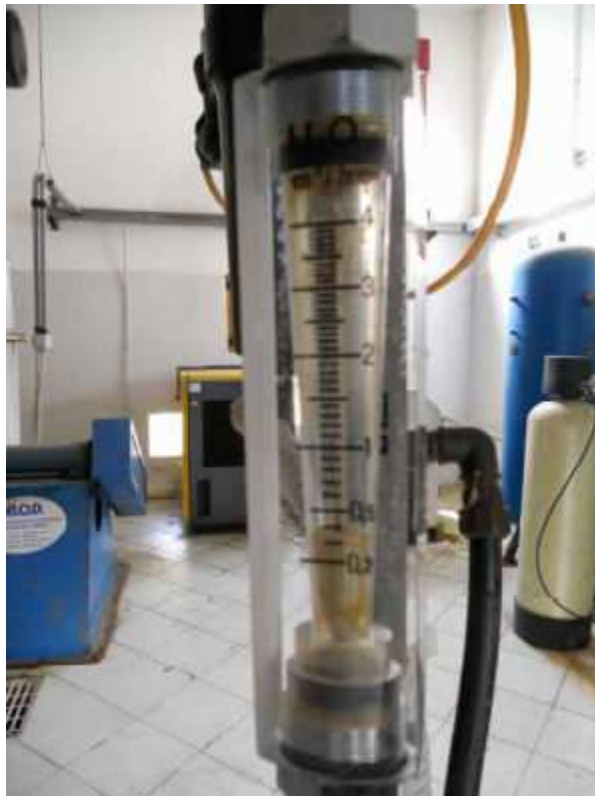
Con l'apparecchio ormai disattivato da circa 70 giorni, il 12/02/2015 è stata effettuata l'ultima visita di controllo per verificare la durata dell'effetto pulente e disincrostante prodotto da Hydropath. In questa occasione si è rilevato che l'atomizzatore ed il filtro ad "Y" non presentavano problemi mentre il flussimetro cominciava a presentare segni di sporramento da biofilm.

Nuovo flussimetro.

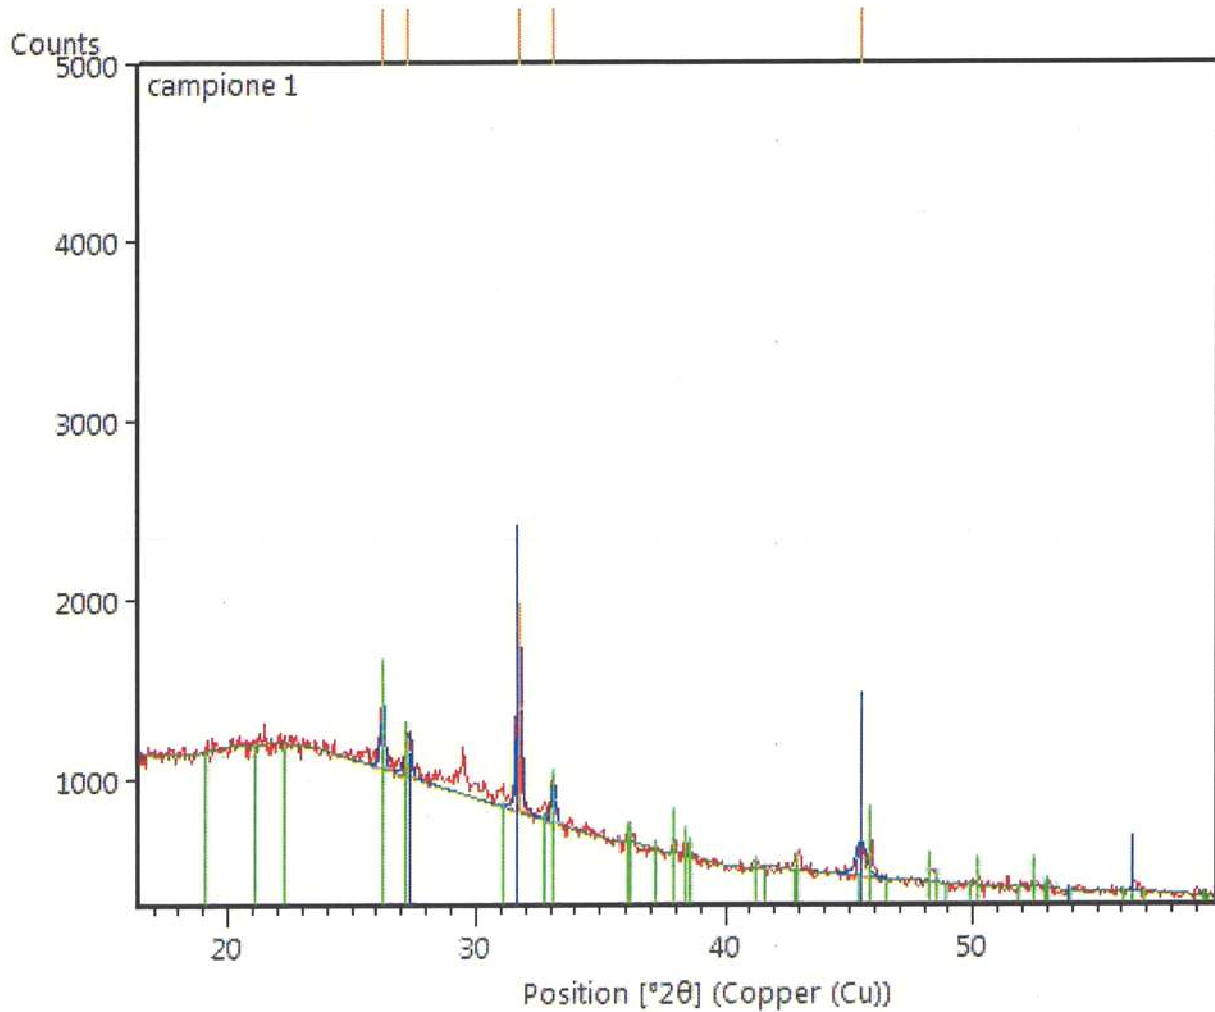
Campione 1

In assenza di azione dell'apparecchio Hydropath (campione del 03/09/2014, prelevato in un rubinetto a monte del filtro ad "Y" posto a protezione dell'atomizzatore, grafico di colore arancione a pag. 7 del certificato di analisi) viene rilevata la presenza di calcare in forma di Aragonite (primo picco), una piccola formazione di Calcite (picco centrale) ed una formazione di Halite (cloruro di sodio, terzo picco). Questo significa che l'acqua ha un effetto lievemente incrostante e può depositare calcare negli apparecchi che attraversa.

Halite +++ Aragonite ++ Calcite +

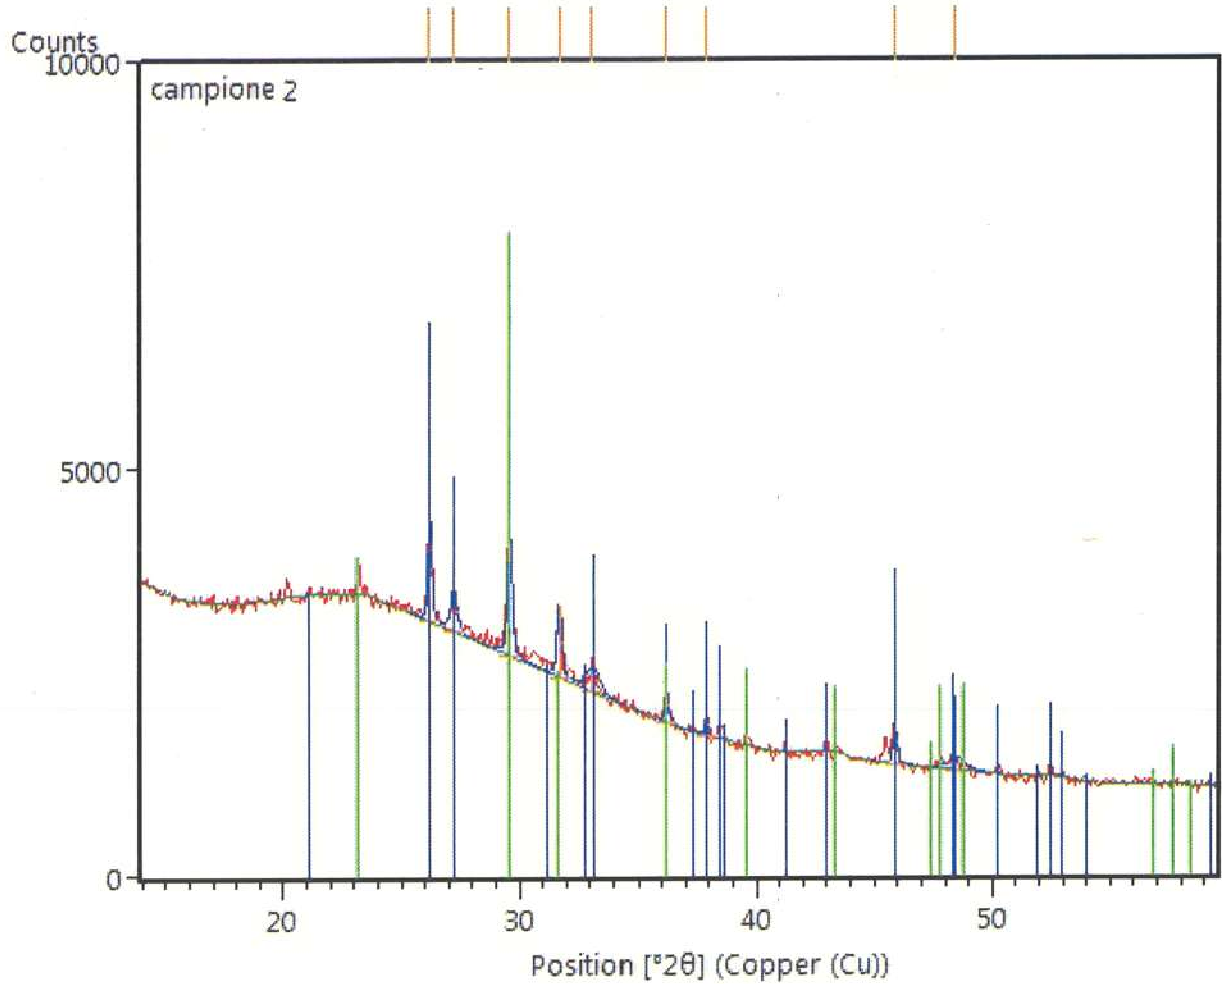
Campione 2

Con la presenza dell'apparecchio Hydropath (campione del 21/10/2014, prelevato direttamente all'uscita dell'atomizzatore, grafico di colore blu a pag. 7 del certificato di analisi) si riscontra la presenza di calcare in forma di Aragonite (primo picco) in quantità leggermente superiore a quella del campione del 03/09/2014, una formazione di Calcite superiore a quella del campione di inizio prova, ed una formazione di Halite leggermente inferiore a quella del campione del 03/09/2014.

Aragonite +++ Calcite +++

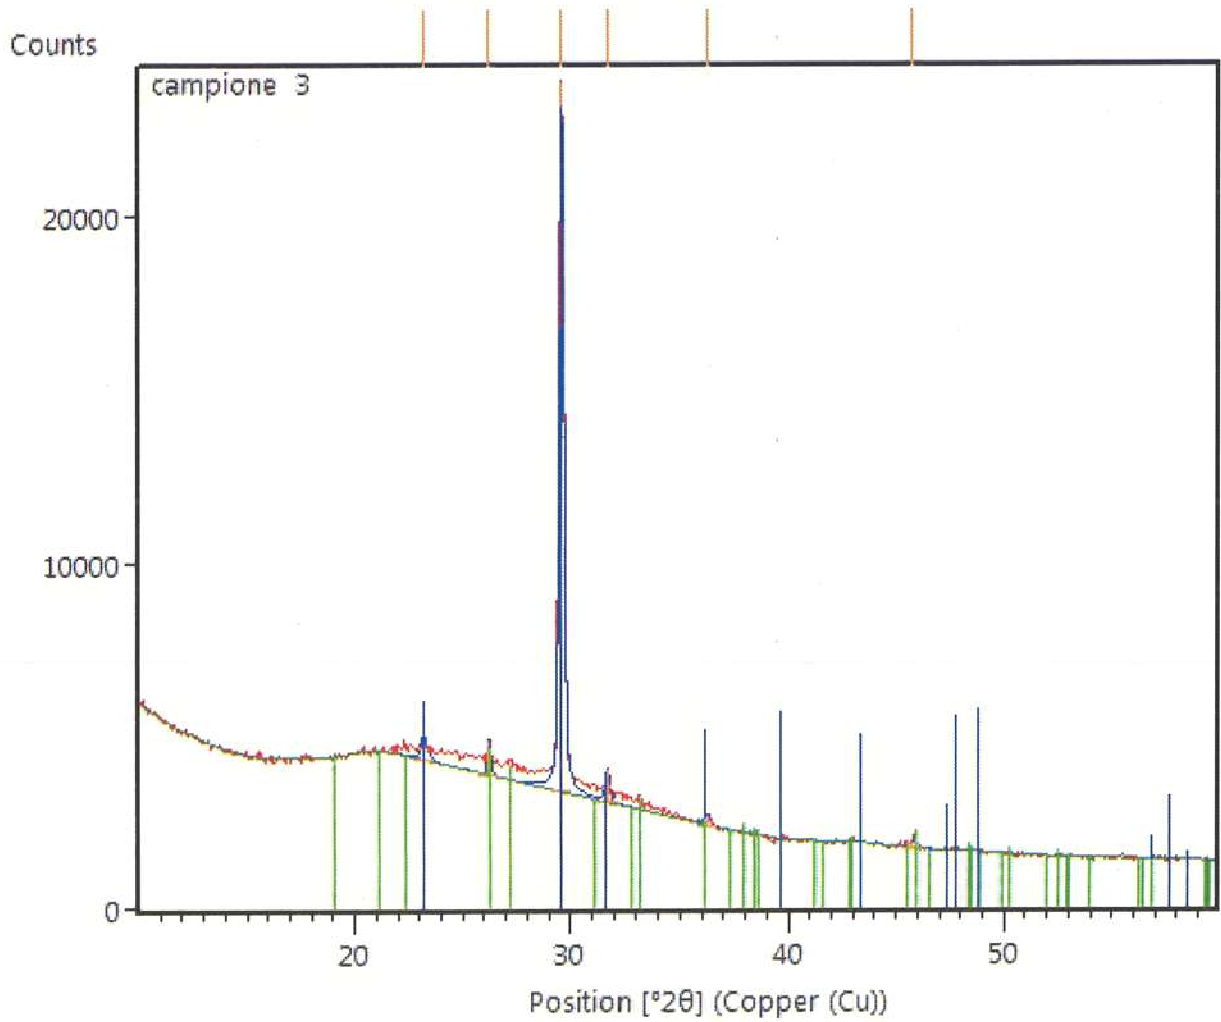
Campione 3

Nella seconda verifica effettuata in presenza dell'apparecchio Hydropath (campione del 02/12/2014, prelevato direttamente all'uscita dell'atomizzatore, grafico di colore nero a pag. 7 del certificato di analisi) si riscontra la presenza di calcare in forma di Aragonite (primo picco) in quantità leggermente inferiore a quella del campione del 21/10/2014, una formazione di Calcite grandemente superiore a quella riscontrata nei campioni precedenti (03/09/2014 e 21/10/2014), ed una formazione di Halite paragonabile a quella del campione del 21/10/2014.

Per queste ragioni il picco della Calcite riscontrato nell'ultimo campione (02/12/2014), con l'azione dell'apparecchio ormai completamente a regime, presenta dimensioni notevoli (Calcite da calcare presente nell'acqua più quella proveniente dal sedimento rimosso dalla parete dei tubi) anche rispetto al campione del 21/10/2014.

Aragonite + Calcite +++

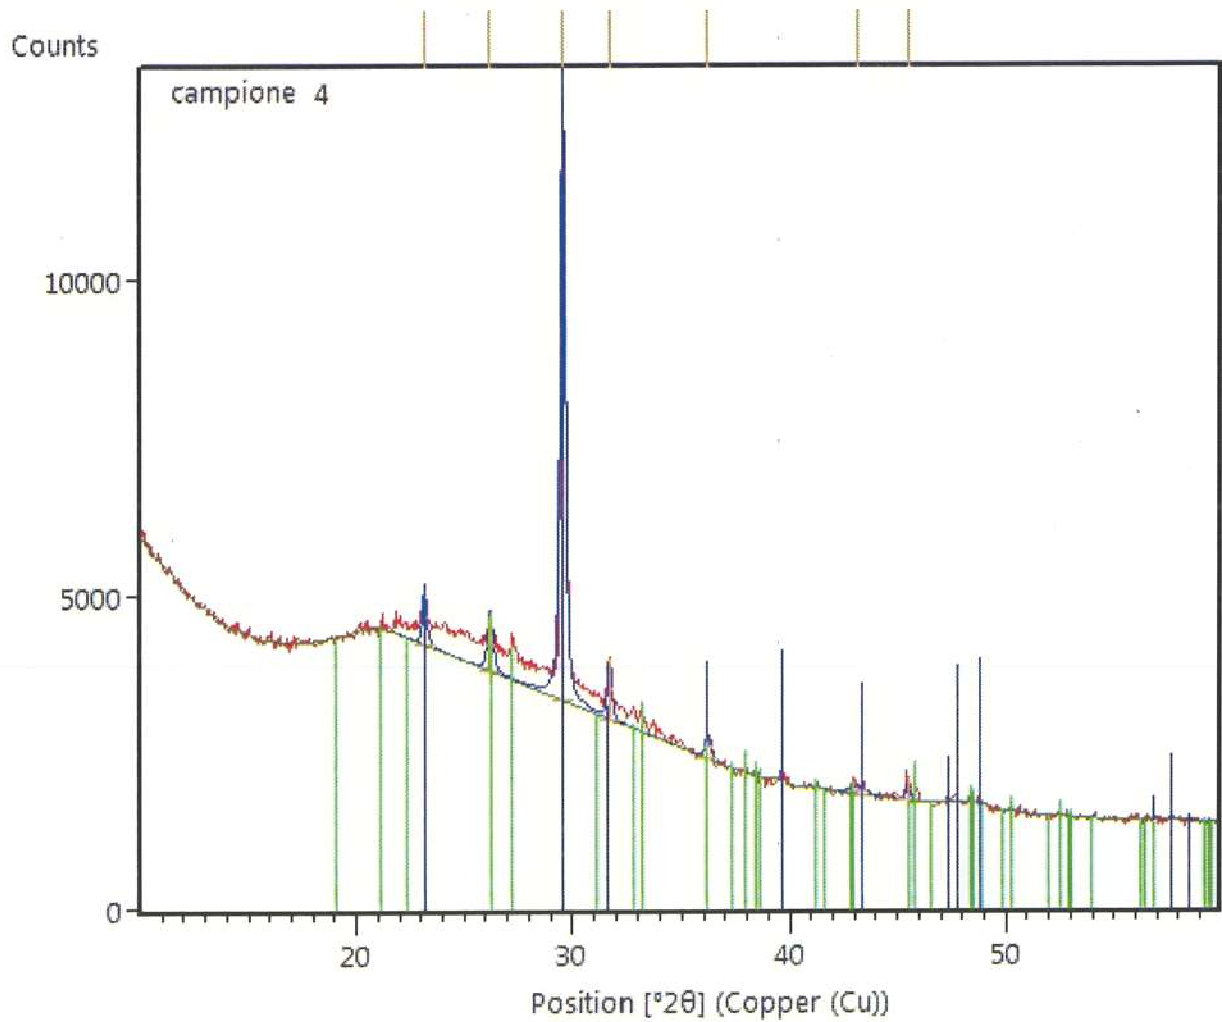
Campione 4

L'analisi dell'altro campione prelevato il 02/12/2014 (prelievo in un punto distante rispetto al punto di installazione dell'Hydropath) denota invece che, non ostante la grande distanza (circa 100 m di tubazione tra l'apparecchio ed il punto di prelievo) l'effetto dell'apparecchio Hydropath è ancora ben rilevabile con una intensità pari al circa il 30% di quella misurata in prossimità del punto di installazione dell'apparecchio (grafico di colore fucsia a pag. 7 del certificato di analisi).

Aragonite + Calcite +++

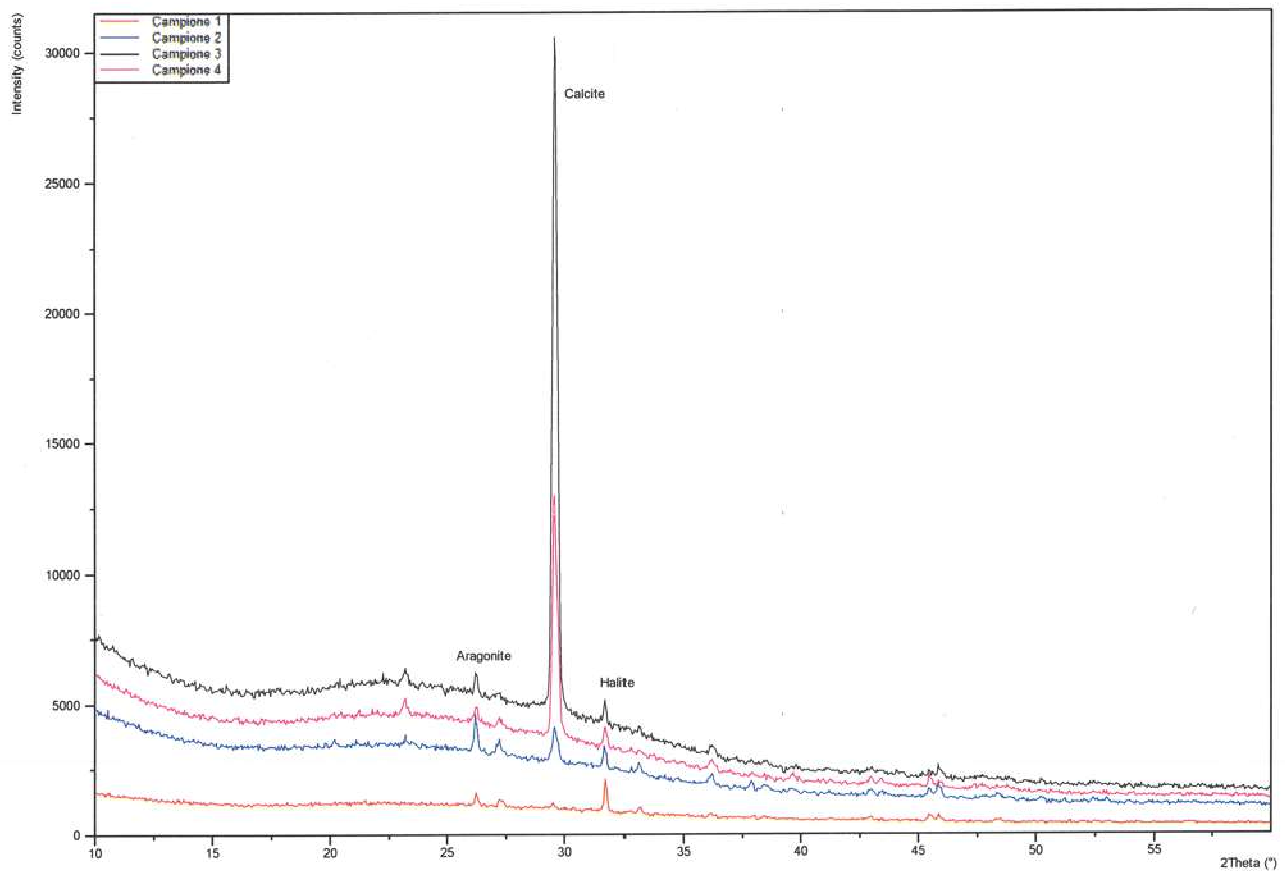
Confronto tra i diffrattogrammi

Dal confronto tra i diffrattogrammi dei quattro campioni si evince chiaramente come i campioni 3 e 4, probabilmente a causa di un maggiore spessore del preparato, abbiano fornito le intensità maggiori in termini di cps, ma poiché l'analisi è da considerarsi solo come semiquantitativa le indicazioni ottenute restano valide a prescindere dall'intensità dei picchi.
